令和6年能登半島地震における建築物構造被害の原因分析を行う委員会

中間とりまとめ（令和6年11月）

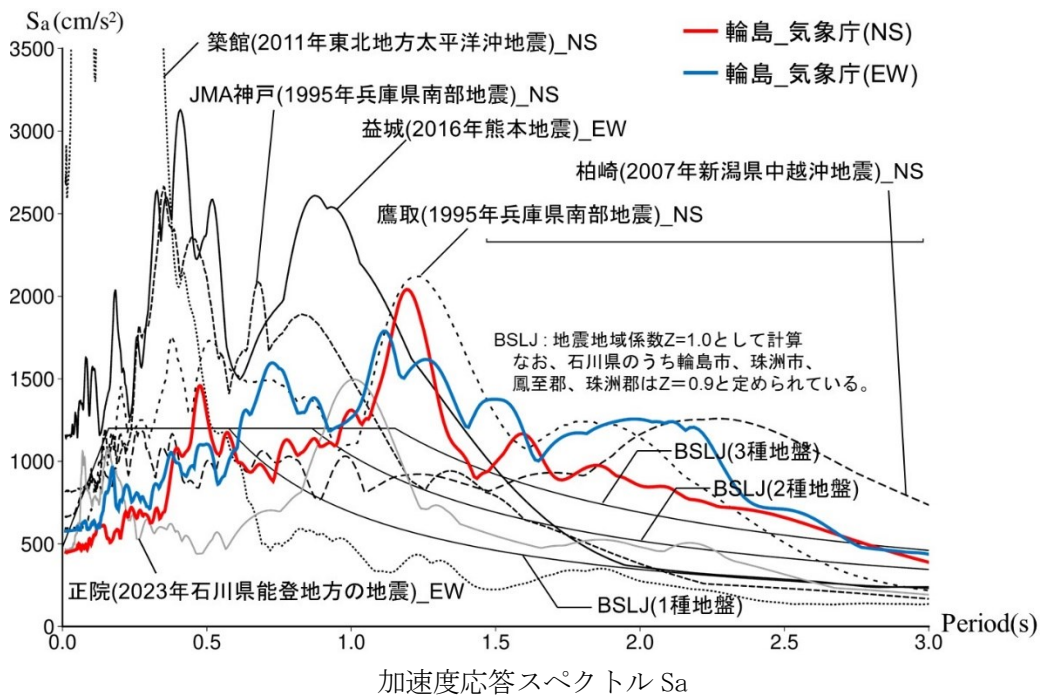
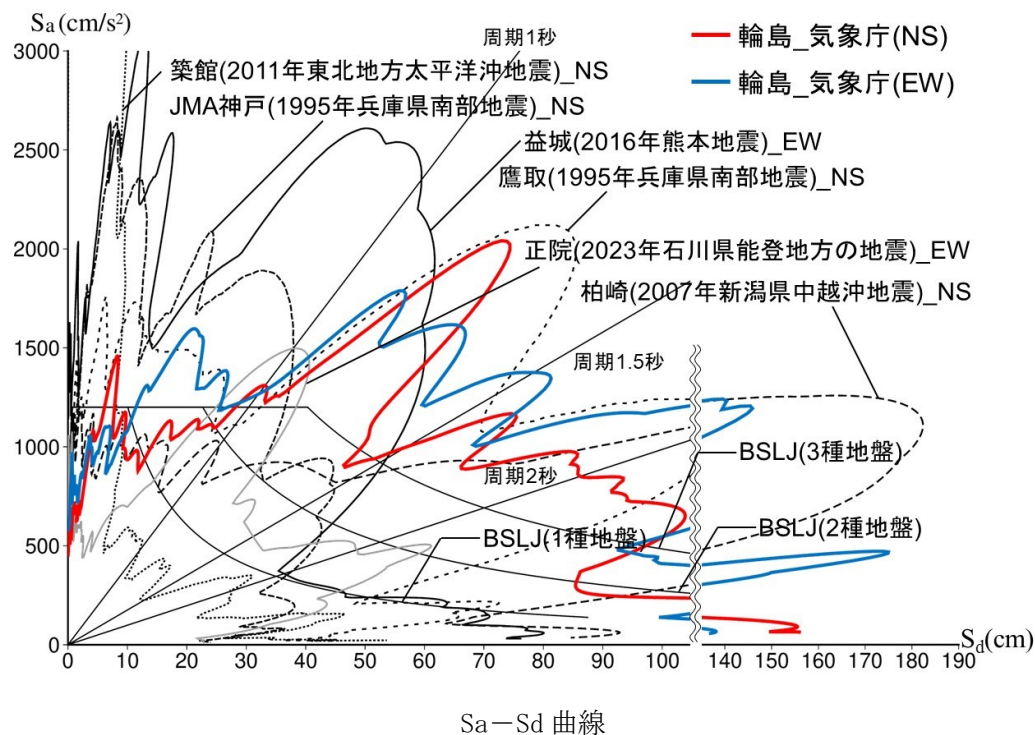
図1 代表的な強震記録との比較 (h=5%) (気象庁輪島)

震度6強を記録した輪島市で観測された地震動の応答加速度は、兵庫県南部地震（1995年）の際にJR鷹取駅に設置された震度計で観測されたものと同程度であった（図1参照）。また、輪島市や珠洲市等の地盤上で観測された記録は、建築基準法に定める設計用地震動応答スペクトルを上回っていた。

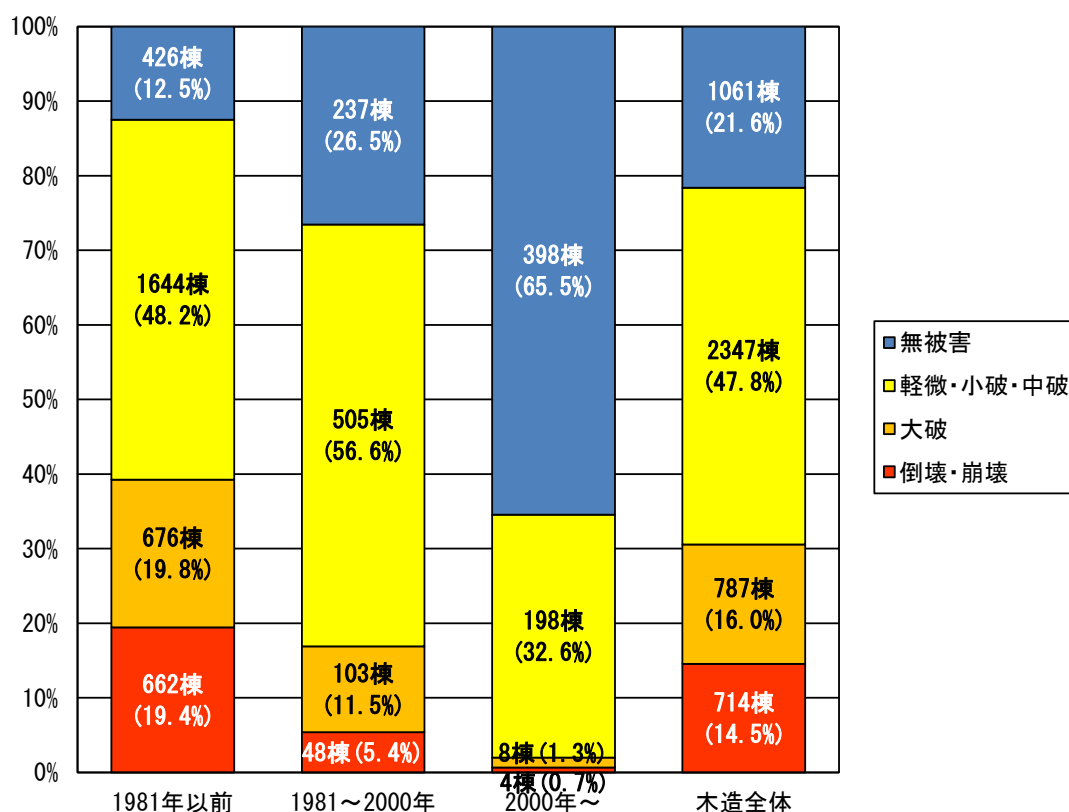
15 図2 学会悉皆調査による木造の建築時期別の被害状況

- 木造建築物の年代ごとの被害状況については、新耐震基準導入以前の木造建築物の倒壊・崩壊は19.4%、新耐震基準導入以降では、2000年の接合部等の基準の明確化以前の木造建築物の倒壊・崩壊は5.4%、2000年以降の木造建築物の倒壊・崩壊は0.7%（608棟のうち4棟）であった（図2参照）。これらは、平成28年（2016年）熊本地震の際に益城町において実施した悉皆調査の結果と同様の傾向を示している。
- 2000年以降の木造建築物で倒壊・崩壊した4棟のうち、図面が収集できた2棟について分析したところ、いずれも壁の釣り合いの良い配置の規定を満足しておらず、かつ1棟は壁量規定を満足していないことが確認された。なお、図面が収集できなかった2棟のうちの1棟については、関係者から、築100年程度の住宅を2000年以降に移築したものであり、壁が非常に少なかったとの情報が得られたことから、壁量規定を満足していなかったものと考えられる。なお、残りの1棟については、現時点では明確な被害要因が確認できなかった。
