建物もあなたと同じ 健康診断

I 定期報告制度について

II 建築物の防災対策

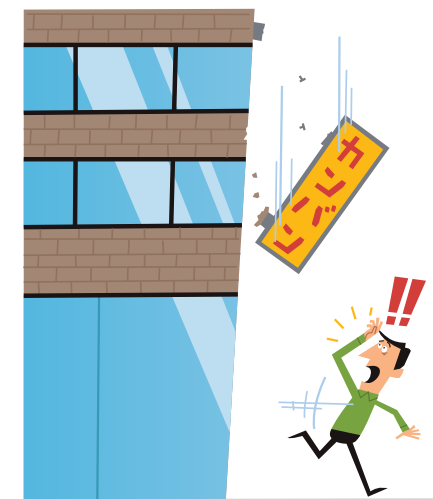
過去の事例：
2018 店舗ビル看板落下事故

■ 外壁や看板の状況等

外壁や看板は外的要因や経年により劣化・損傷します。そのまま放置すると外壁等の落下により思わぬ事故が発生します。特に人が通行する道路に面する部分からの落下は、被害が大きくなります。乾式工法以外のタイルは10年に1度の全面打診等が必要です。外壁に異常が認められたときは、建築士や特定建築物調査員、建築仕上診断技術者(ビルディングドクター)等の専門家に相談しましょ。

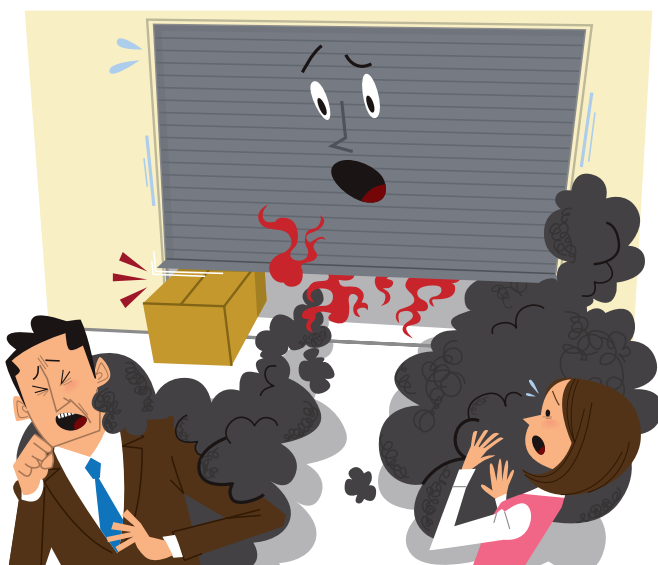
過去の事例：
2013 診療所火災

火が発生したときに、避難経路である防火扉や防火シャッターが故障していたり、放置された物品等により扉等が適切に閉まらない場合、火災が急速に拡大したり、逃げ遅れが発生する原因となります。また、過去にはシャッターに挟まれる事故など思わぬ事故が発生したため、挟まれを防止する安全装置の設置が義務づけられています。

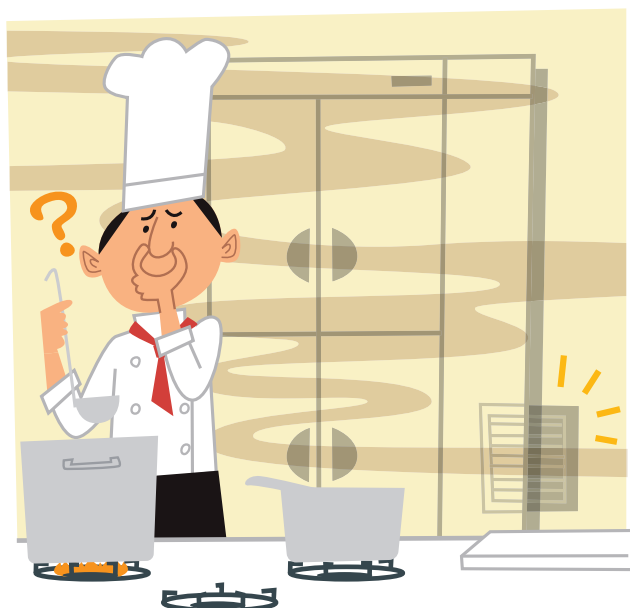
■ 換気設備の状況

換気設備の換気量が不足してくると、ガス器具が不完全燃焼をおこし、一酸化炭素中毒などの事故が発生します。

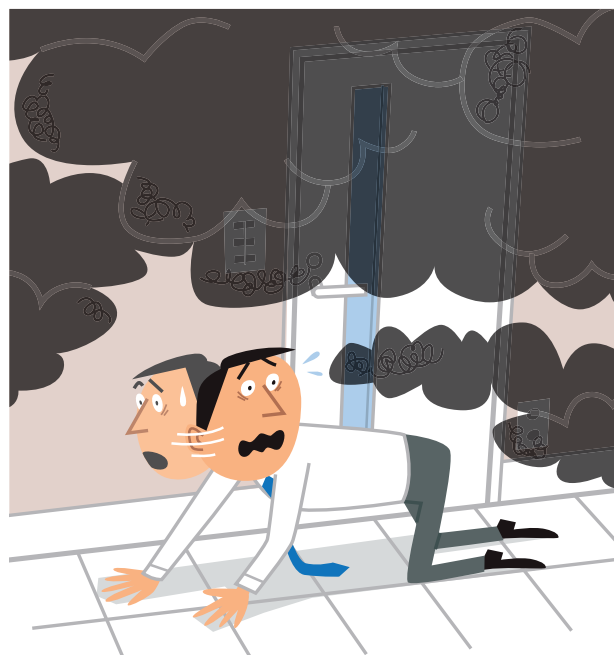
■ 非常用の照明装置の状況

非常用の照明装置は、非常時に適確に作動しないと、暗闇の中で出口がわからずパニック状態となり、煙に巻かれて安全に避難できないおそれがあります。

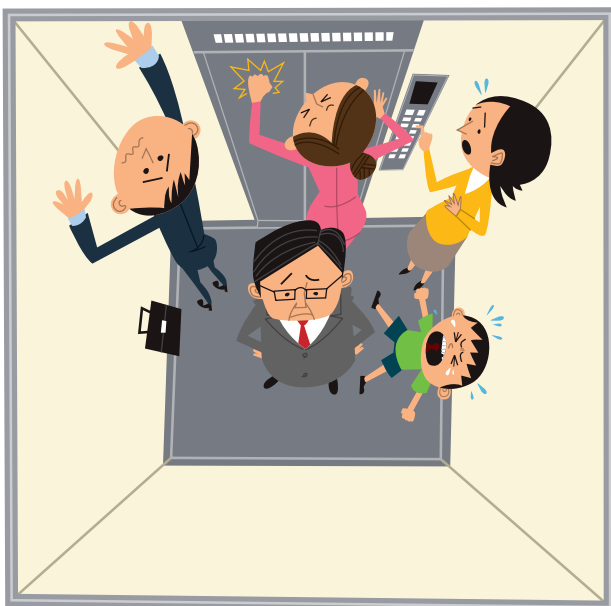
過去の事例：
2011 エレベーター主索破断事故

■ エレベーターの状況

エレベーターの主索は、径の変化や錆等の状況を調べて必要に応じて交換する等の対応が重要です。主索が破断しかごが落下した場合、非常止め装置により急停止し、かご内の乗客が負傷したり、閉じ込められる事故が発生するおそれがあります。

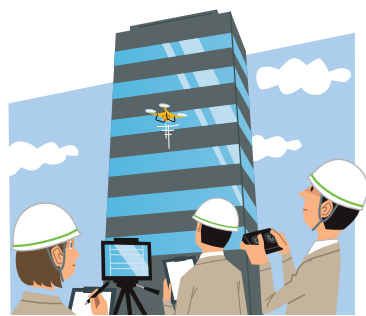
3 外装仕上げ材等の劣化状況について 【無人航空機(ドローン)による赤外線調査】の方法を明確化しました

乾式工法以外のタイル等は、概ね10年に一度、手の届く範囲のテストハンマーによる打診等に加え、落下により歩行者等に危害を加えるおそれのある部分について全面的な打診等を求めています。これらの調査方法として、テストハンマーによる打診と同等以上の精度を有する無人航空機による赤外線調査が追加になりました。

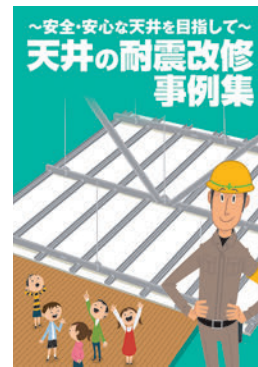
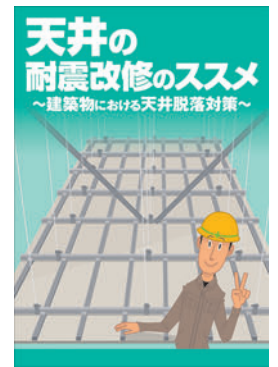
■ 天井耐震改修の主な方法

従来の仕様	基準(仕様ルート1) ※平成26年4月1日施行	基準(仕様ルート2) ※平成28年6月1日施行
クリップ、ハンガー等の接合金物	引っ掛け式等で地震時に滑ったり外れたりするおそれ	ねじ留め等により緊結	
吊りボルト、斜め部材等の配置	設計により様々	密に配置 ・吊りボルト: 1本/㎡ ・強化した斜め部材: 基準に従って算定される組数	密に配置 ・吊りボルト: 1本/㎡ ・斜め部材: 設けない
吊り長さ	設計により様々	3m以下で、概ね均一	原則、1.5m以下 (吊り材の共振を有効に防止する補剛材等を設けた場合、3m以下)
設計用地震力(水平方向)	実態上、1G程度	最大2.2G	最大3.0G (天井面の端部と周囲の壁等との間に生じる衝撃力を考慮)
クリアランス	実態上、明確に設けられていない	原則、6cm以上	隙間なし

このため、6m超の高さにある200㎡超、質量2kg/㎡超の吊り天井に対しては脱落防止措置を取ることが求められています。既存の建築物についても吊り天井の改修を進めましょう。

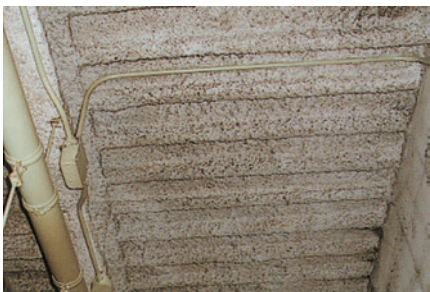
吹付けアスベストとは？

アスベストにセメント等の結合材を重量で30～40%混入し、水を加え吹付け施工されたものです。

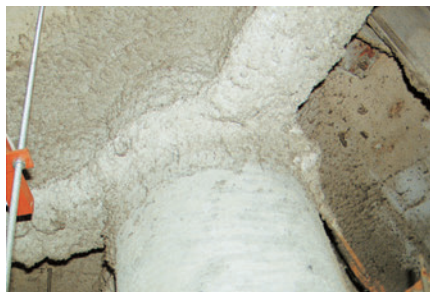
アスベスト含有吹付けロックウールとは？

工場で製造された人造鉱物繊維であるロックウールにセメント等の結合材を重量で30～40%混入するほか、アスベストを含んで吹付け施工されたものです。
