# 建物もあなたと同じ 健康診断

## I 定期報告制度について

## II 建築物の防災対策

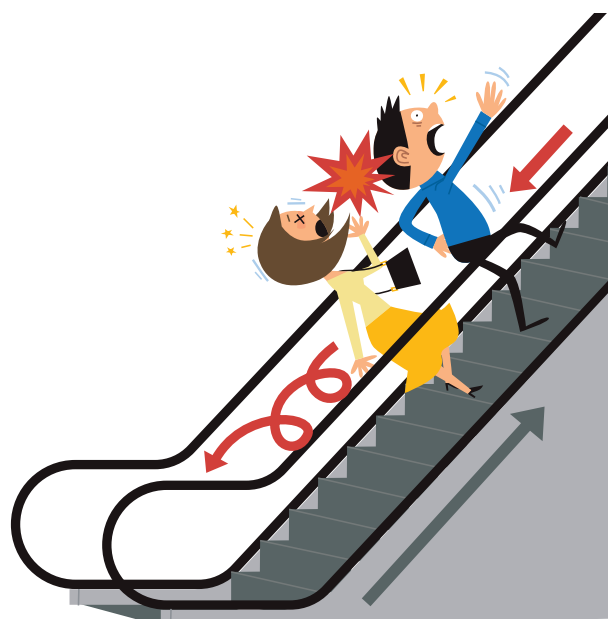
過去の事例：  
2008 大型展示場エスカレーター逆走事故

エスカレーターの安全装置を適切に維持管理していないと、駆動チェーンが経年劣化により切断し乗客の重量により逆走する事故等が発生するおそれがあります。

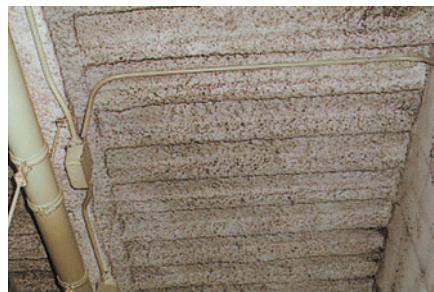
アスベストにセメント等の結合材を重量で30～40%混入し、水を加え吹付け施工されたものです。

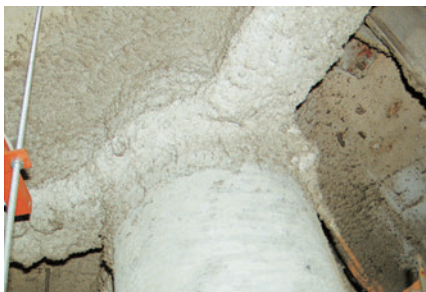
工場で製造された人造鉱物繊維であるロックウールにセメント等の結合材を重量で30～40%混入するほか、アスベストを含んで吹付け施工されたものです。
