建物もあなたと同じ 健康診断

I 定期報告制度について

II 建築物の防災対策

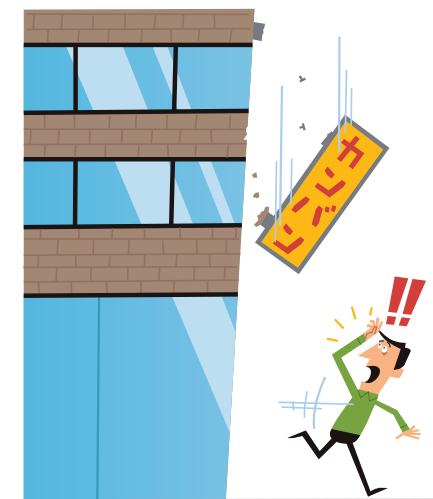
過去の事例：
2018 店舗ビル看板落下事故

■ 外壁や看板の状況等

外壁や看板は外的要因や経年により劣化・損傷します。そのまま放置すると外壁等の落下により思わぬ事故が発生します。特に人が通行する道路に面する部分からの落下は、被害が大きくなります。乾式工法以外のタイルは10年に1度の全面打診等が必要です。外壁に異常が認められたときは、建築士や特定建築物調査員、建築仕上診断技術者(ビルディングドクター)等の専門家に相談しましょ。

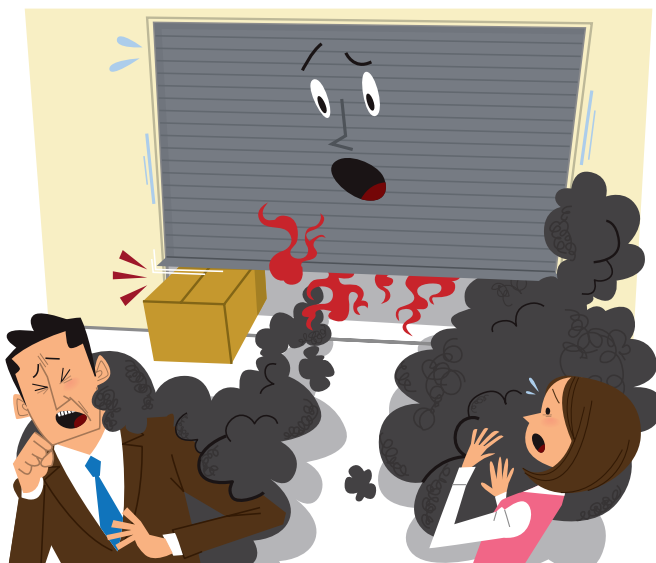
過去の事例：
2013 診療所火災

火が発生したときに、避難経路である防火扉や防火シャッターが故障していたり、放置された物品等により扉等が適切に閉まらない場合、火災が急速に拡大したり、逃げ遅れが発生する原因となります。また、過去にはシャッターに挟まれる事故など思わぬ事故が発生したため、挟まれを防止する安全装置の設置が義務づけられています。

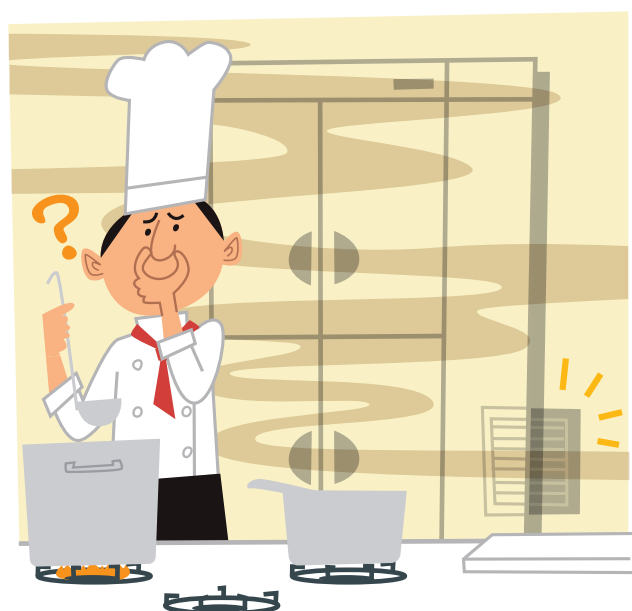
■ 換気設備の状況

換気設備の換気量が不足してくると、ガス器具が不完全燃焼をおこし、一酸化炭素中毒などの事故が発生します。

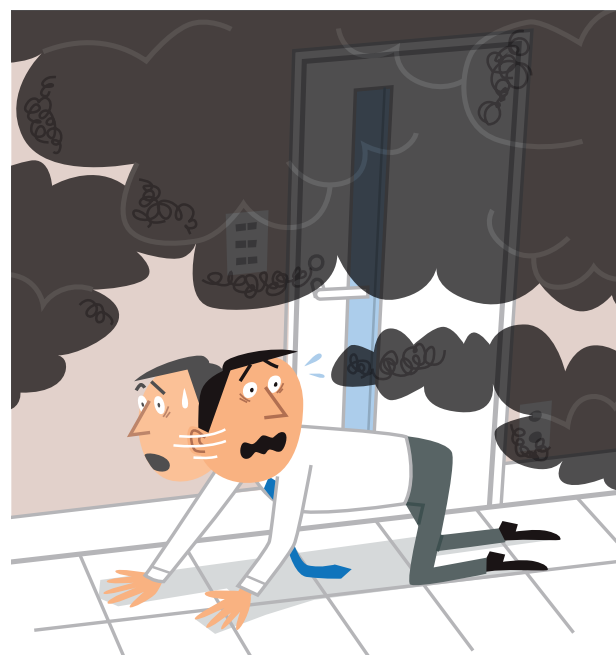
■ 非常用の照明装置の状況

非常用の照明装置は、非常時に適確に作動しないと、暗闇の中で出口がわからずパニック状態となり、煙に巻かれて安全に避難できないおそれがあります。

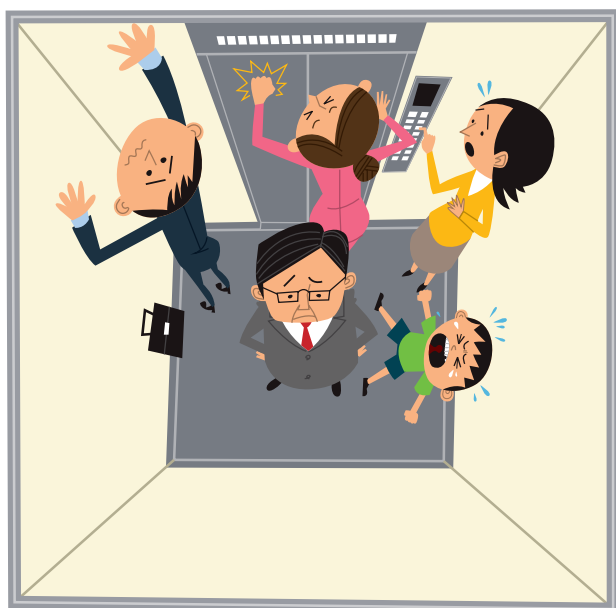
過去の事例：
2011 エレベーター主索破断事故

■ エレベーターの状況

エレベーターの主索は、径の変化や錆等の状況を調べて必要に応じて交換する等の対応が重要です。主索が破断しかごが落下した場合、非常止め装置により急停止し、かご内の乗客が負傷したり、閉じ込められる事故が発生するおそれがあります。

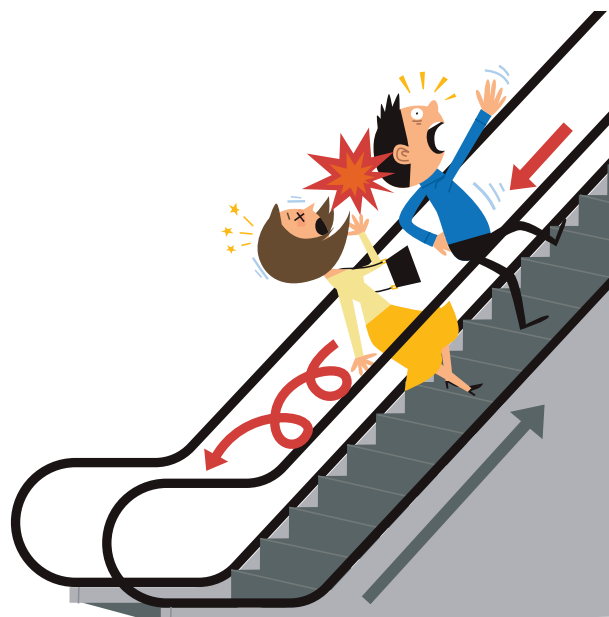
過去の事例：
2008 大型展示場エスカレーター逆走事故

■ エスカレーターの状況

エスカレーターの安全装置を適切に維持管理していないと、駆動チェーンが経年劣化により切断し乗客の重量により逆走する事故等が発生するおそれがあります。

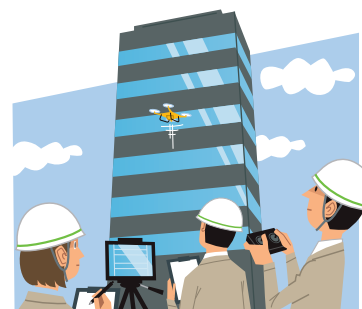
【無人航空機(ドローン)による赤外線調査】の方法を明確化しました

乾式工法以外のタイル等は、概ね10年に一度、手の届く範囲のテストハンマーによる打診等に加え、落下により歩行者等に危害を加えるおそれのある部分について全面的な打診等を求めています。これらの調査方法として、テストハンマーによる打診と同等以上の精度を有する無人航空機による赤外線調査が追加になりました。

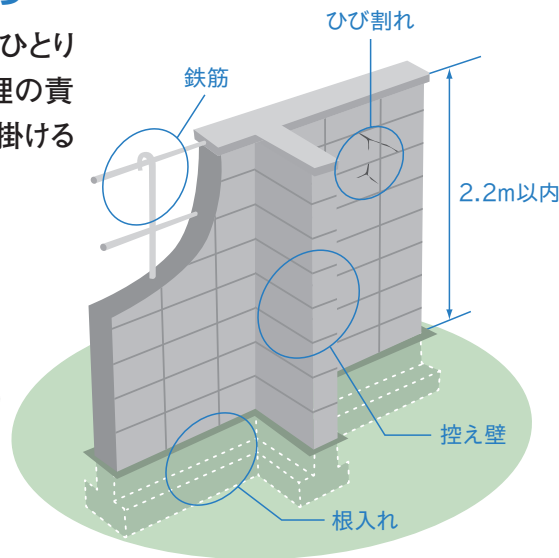
■ ブロック塀等の点検のチェックポイント (補強コンクリートブロック造の場合)

- ① 塀は高すぎないか
- ② 塀の厚さは十分か
- ③ 控え壁はあるか。(塀の高さが1.2m超の場合)
- ④ 基礎があるか
- ⑤ 塀が傾いたりしていないか
- ⑥ 塀に鉄筋は入っているか＜専門家に相談＞

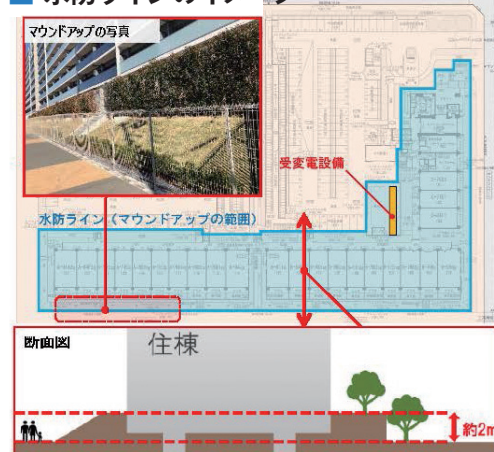
水防ラインのイメージ

- ① 浸水リスクの低い場所への電気設備の設置
- ② 対象建築物内への浸水を防止する対策(水防ラインの設定等)
- ③ 水防ライン内において電気設備への浸水を防止する対策

※水防ライン：浸水を防止することを目標として設定するライン

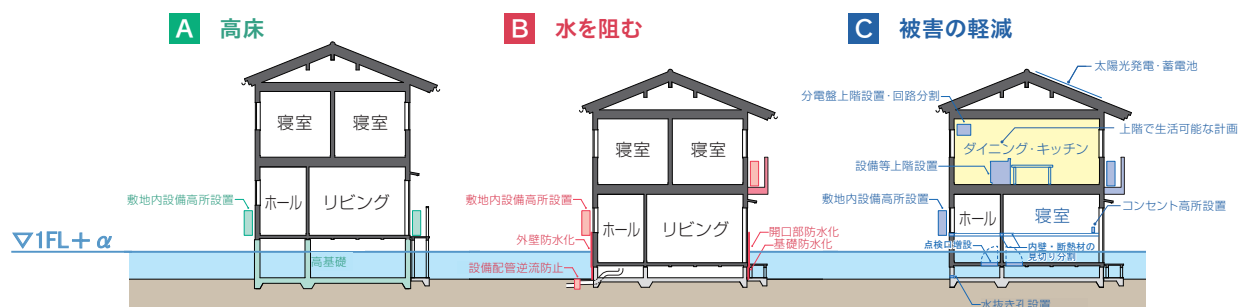
対策パターン	対策の内容
A 高床	浸水深以上の高さへの居住階床面の設置	高床、敷地内設備の高所設置等
B 水を阻む	住宅への浸水を防ぐ	基礎の水密化、外壁・開口部等の水密化、設備の逆流防止措置等
C 被害の軽減	やむを得ない浸水を許容した上で家財、設備被害の軽減、点検・排水・乾燥の容易化、浸水後の生活継続対策等	設備等高価なものの上階設置、点検口の設置、撤去交換しにくい工法の不採用等、上階での生活可能な計画等
